BEST projekti raames tehtud tegevused ja investeringud Põltsamaal

Event / Date 17.09.2020 Põltsamaa

Põltsamaa Vesi OÜ
Kuldar Kipper

Ohtlike ainete uuring Põltsamaa reoveekogumisalal

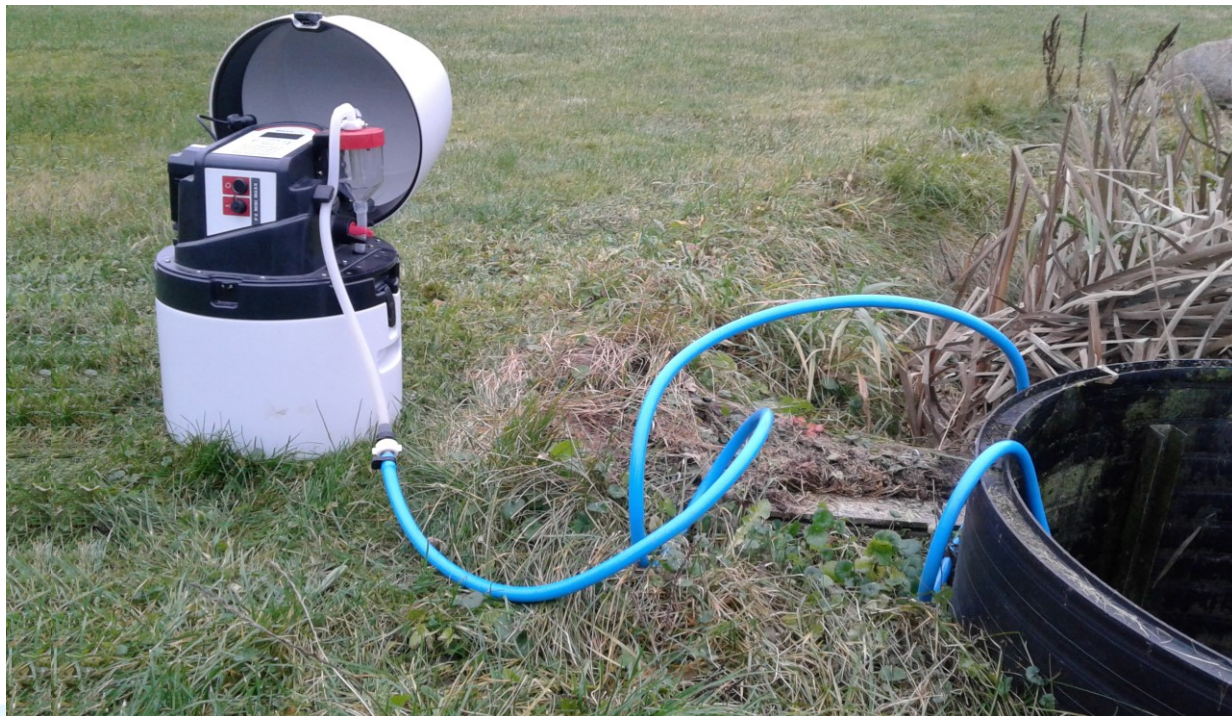
Portatiivne proovivõtuseade töötamas

- Vajadus portatiivse proovivõtuseadme soetamiseks tekkis seoses vajadusega operatiivsemalt ja täpsemalt seirata reovee kontsentratsioone reoveekogumisala erinevates punktides

- Seni puudus kompaktne ja kinnine portatiivne proovivõtuseade
- Reoveepuhasti töötamise ja protsesside stabiilsuse hoidmiseks on vahel kriitilise tähtsusega tuvastada klient, kelle tegevuse tulemusena võib saada kahjustatud puhasti tööprotsess. Samuti on oluline omada ülevaadet sisenditest, et teha paremaid protsessijuhtimise (ja optimeerimise) otsuseid.

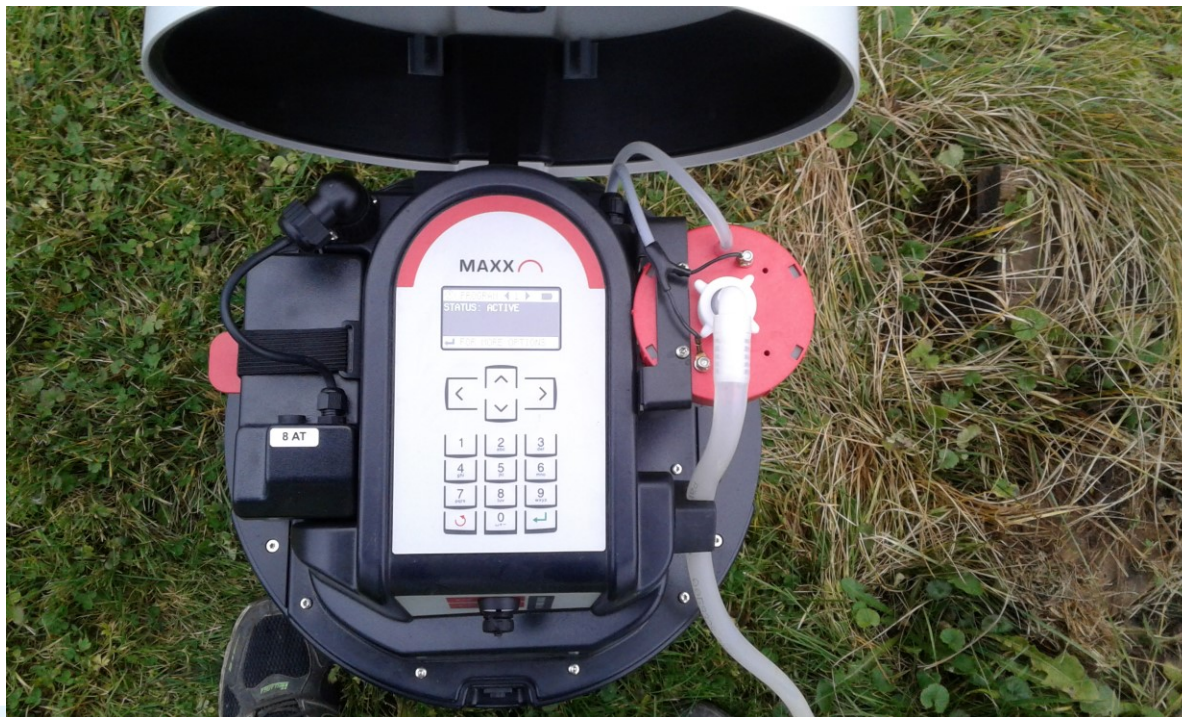
Portatiivne proovivõtuseade töötamas
